## ADLFI. Archéologie de la France - Informations

# La Malène – La Faysse

Date de l'opération : 1990 - 1993 (SU)

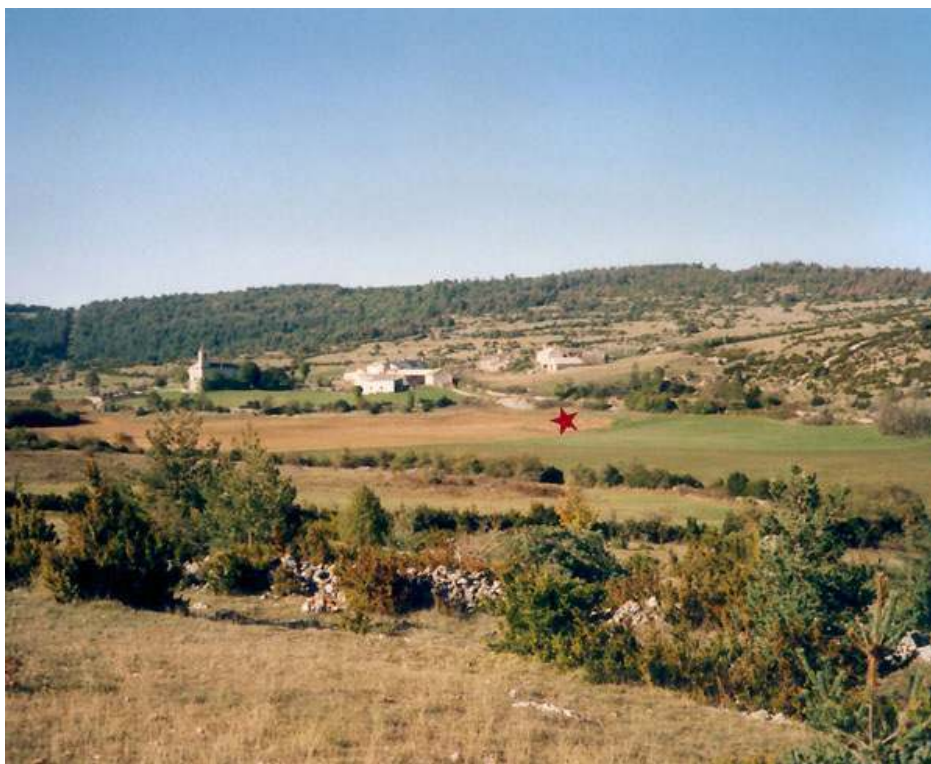
Fig. n°1 : Vue générale du site, au centre l'église et le hameau de Rouveret. L'étoile signale l'emplacement de la fouille

- 2 Le site est localisé en bordure nord-ouest du causse Méjean, à proximité des gorges du Tarn, à une altitude de 820 m. Sa situation dans une combe exposée au sud-est favorise l'ensoleillement tout en évitant les vents dominants (Fig. n°1 : Vue générale du site, au centre l'église et le hameau de Rouveret. L'étoile signale l'emplacement de la fouille). Il y a beaucoup de sites d'époque romaine dans ce secteur, repérés par trouvailles fortuites mais aussi par prospection de surface. L'établissement évoqué ici s'insère dans un tissu assez dense dénommé « stations de résiniers » caractérisées en surface par de nombreux tessons dits d'urnes à résine accompagnés de céramique commune ou fine assez rare associés à une terre noire. Le site de Rouveret n'appartient pas à cette catégorie des stations de résiniers mais est véritablement un habitat permanent, construit en dur communément appelé *villa* gallo-romaine (Chardonnet, Christophe. 1996.).

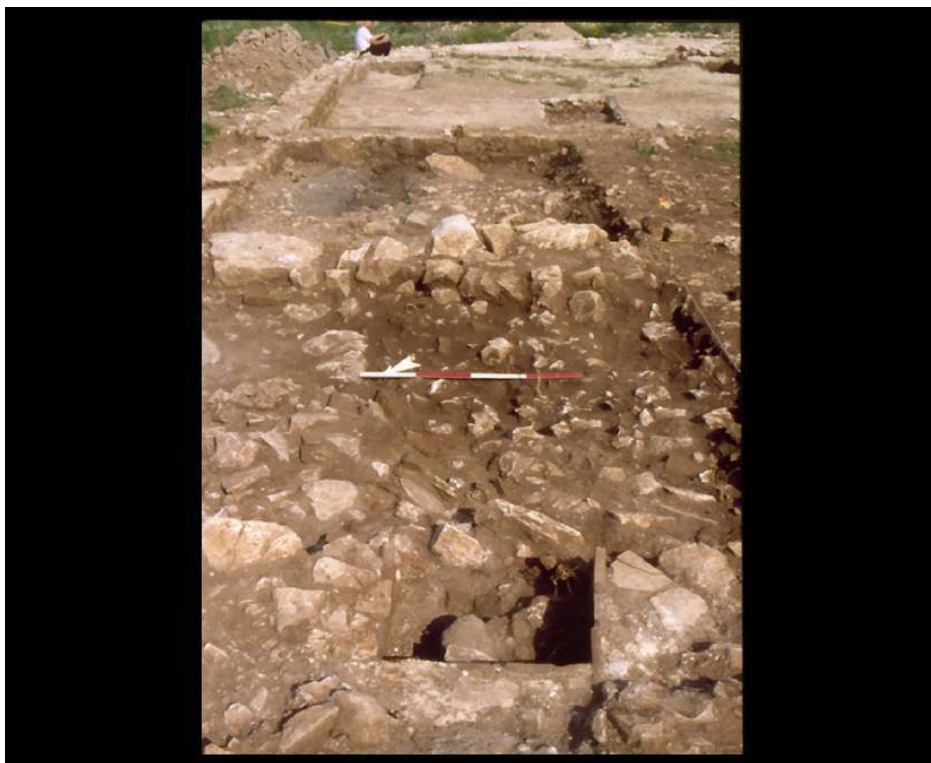
Fig. n°4 : La zone nord en cours de fouille avec, au premier plan, le four

- 8 **État 3** : aménagement au nord, à l'emplacement du calcaire exploité pour construire la maison en dur de l'état précédent, d'une zone à vocation économique. Un petit four en tuiles, réemployées probablement de la couverture de la maison initiale, est installé dans un massif de pierres (milieu du Ier s.) ( (Fig. n°2 : Les états 1 à 3 d'occupation de l'établissement), à droite ; (Fig. n°3 : Les états 4 et 5 d'occupation de l'établissement), (Fig. n°4 : La zone nord en cours de fouille avec, au premier plan, le four) et (Fig. n°5 : Vue rapprochée du four en cours de fouille)).

- 23 Le secteur nord était enclos par deux murs perpendiculaires (Fig. n°3 : Les états 4 et 5 d'occupation de l'établissement), la limite occidentale étant formée par le relief constitué du substrat calcaire affleurant à cet endroit. Un petit four (Fig. n°4 : La zone nord en cours de fouille avec, au premier plan, le four) et (Fig. n°5 : Vue rapprochée du four en cours de fouille) placé au niveau du sol était intégré à un massif directement posé sur le calcaire et rempli de remblai. Les murs étaient assez grossiers alors que le four était plus soigné. À l'est du four, subsistaient quelques blocs de calcaire équarris, ayant pu appartenir à un plan de travail arasé. Quelques traces de surcreusement dans le calcaire peuvent faire penser qu'une partie au moins était couverte d'une galerie. Les détritiques et fragments d'urnes à résine jonchaient le sol de cet espace.

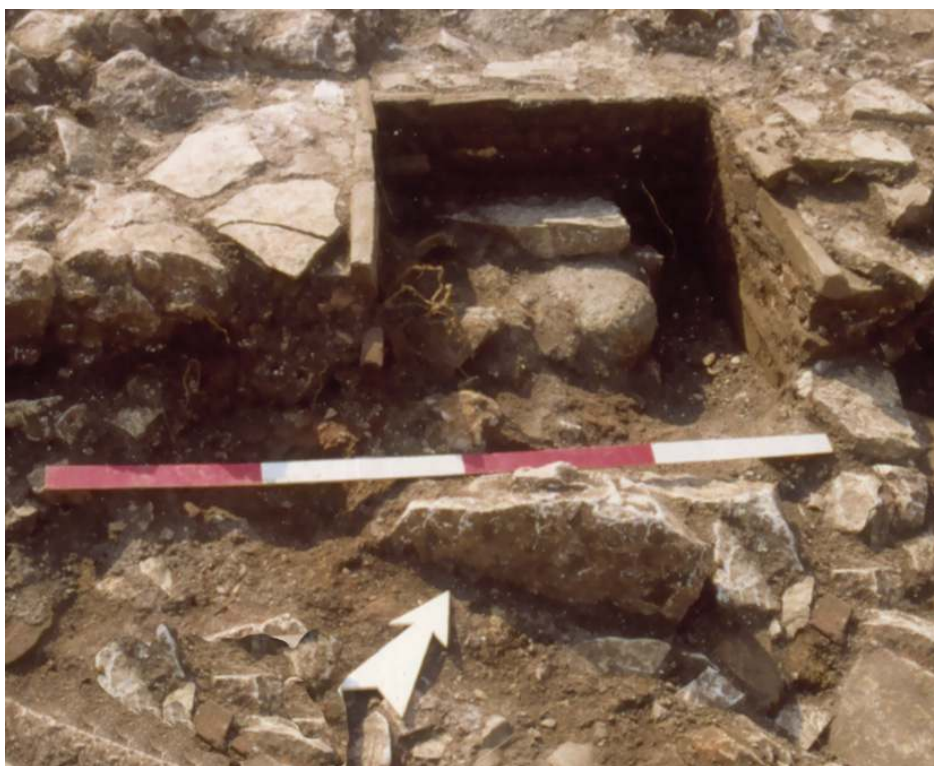
**Fig. n°5 : Vue rapprochée du four en cours de fouille**

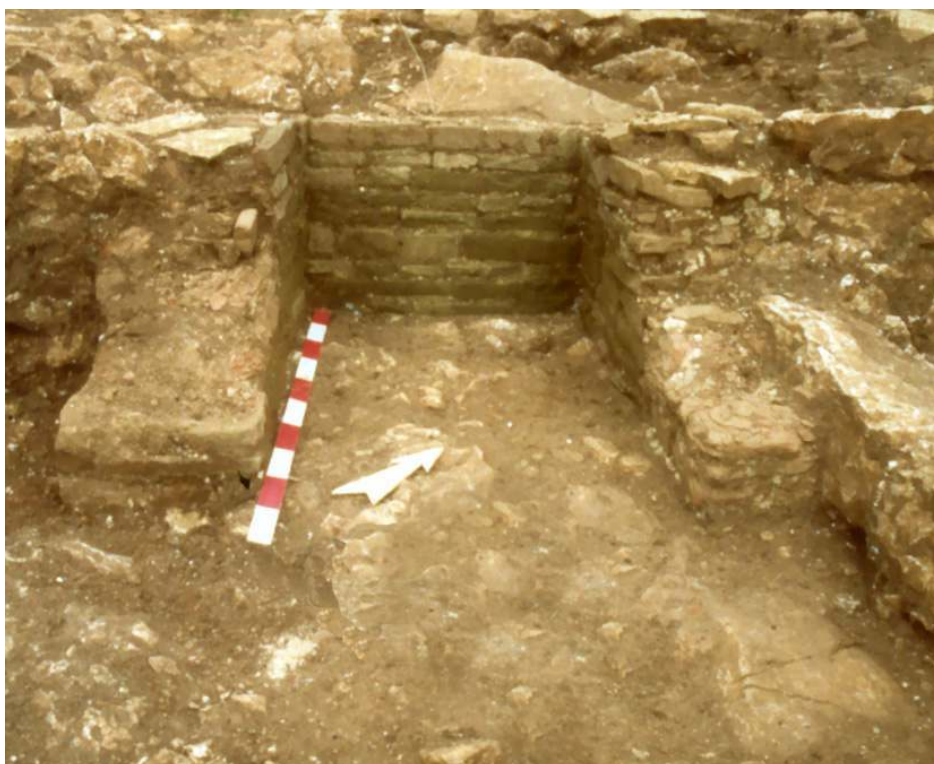
**Fig. n°6 : Vue du petit four aménagé avec des tuiles**

- 9 **État 4** : agrandissement au nord de la surface construite à vocation économique au détriment de la surface habitable (3<sup>e</sup> quart du Ier s. apr. J.-C.) (Fig. n°6 : Vue du petit four aménagé avec des tuiles).

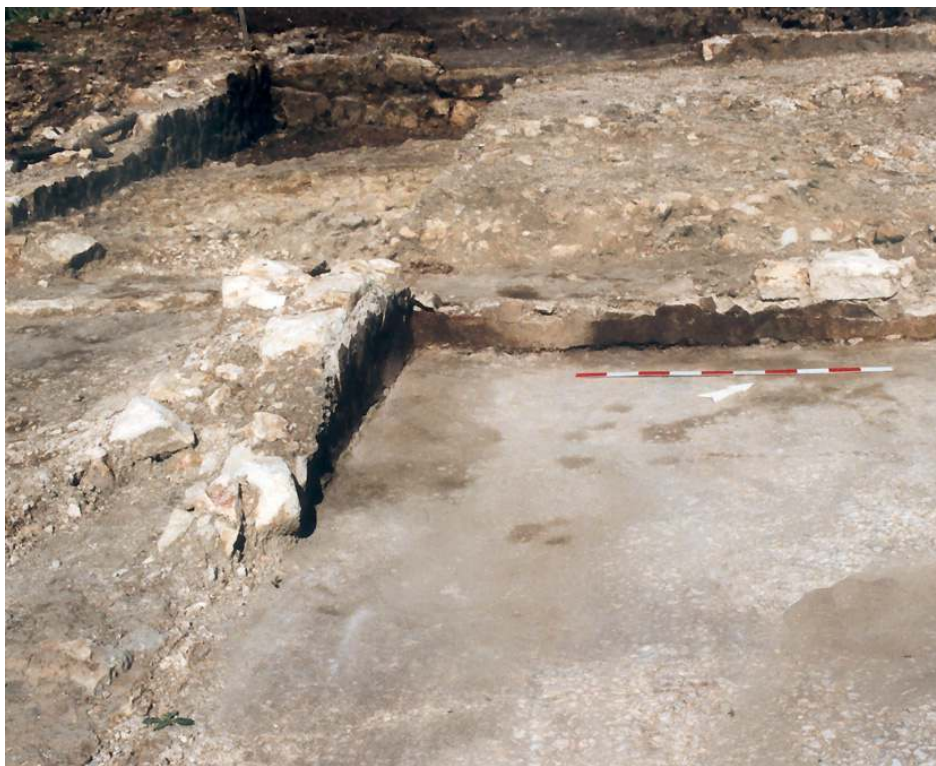
Fig. n°7 : Vue prise du sud-est. Au premier plan la salle 5 avec son sol de mortier et ses murs enduits. À gauche, l'angle de la salle 4 et, à l'arrière, les salles 1 et 2

- 7 **État 2** : construction en dur d'un bâtiment tripartite de 19,25 m x 5,25 m, avec une pièce au nord, accolée à la maison initiale à la fin de la première moitié du Ier s. apr. J.-C. ( (Fig. n°2 : Les états 1 à 3 d'occupation de l'établissement), à droite — état 2 et (Fig. n°7 : Vue prise du sud-est. Au premier plan la salle 5 avec son sol de mortier et ses murs enduits. À gauche, l'angle de la salle 4 et, à l'arrière, les salles 1 et 2)).

- 25 Les sols de la maison d'habitation étaient constitués de petits galets calibrés du Tarn, liés avec du mortier de chaux, l'ensemble étant posé sur un radier de pierres calcaires de chant. Les murs de la partie résidentielle sont de facture soignée, l'appareil étant régulier, les joints passés au fer. Les parements intérieurs étaient recouverts d'enduits peints (Fig. n°7 : Vue prise du sud-est. Au premier plan la salle 5 avec son sol de mortier et ses murs
